COMUNE DI SPELLO

SERVIZIO DI PROGETTAZIONE PER  
LA REDAZIONE DEL PIANO DI  
ELIMINAZIONE DELLE BARRIERE  
ARCHITETTONICHE NEGLI SPAZI  
URBANI E NEGLI EDIFICI DELL'ENTE

Relazione Tecnica

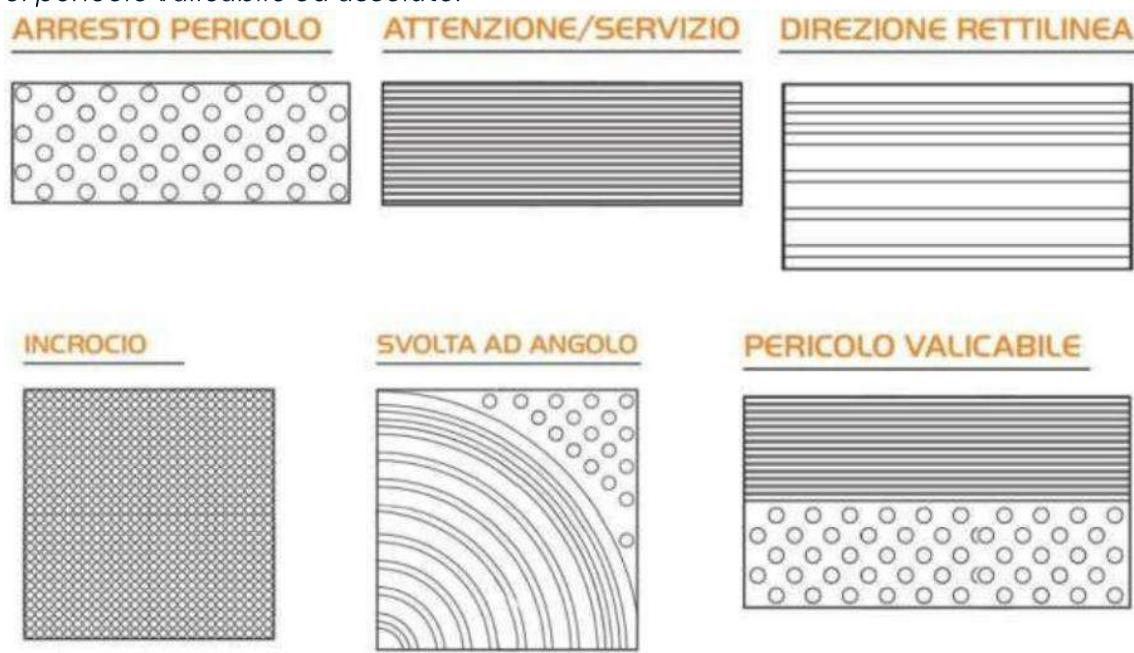
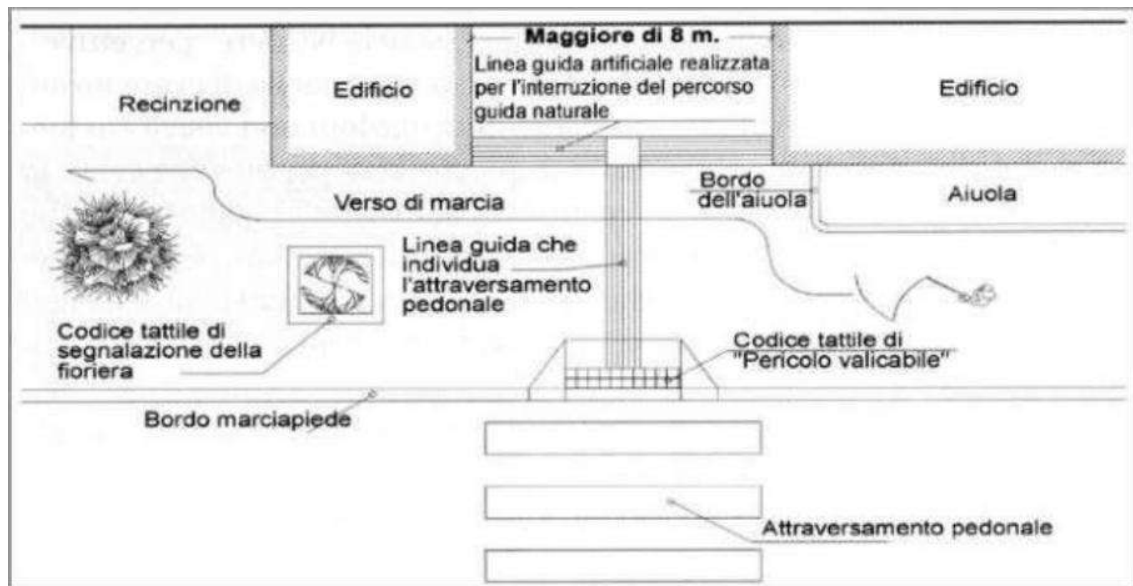
### 3.3 la presenza di piste tattili:

*un cosiddetto percorso tattile, e cioè una pista che per le caratteristiche fisiche della sua superficie è in contrasto con la pavimentazione sulla quale è inserita, è per un ipovedente la modalità più sicura di muoversi all'interno di un ambiente urbano non conosciuto e difficilmente percepibile, poiché tale pista guida letteralmente il bastone e i piedi del disabile tra i diversi punti dello spazio pubblico. Normalmente le modalità di indirizzamento utilizzate per le piste tattili fanno riferimento al linguaggio LOGES (acronimo della definizione di Linea di Orientamento, Guida e Sicurezza), la cui codifica è riassumibile sostanzialmente in rigature a rilievo per i percorsi lineari, e in rilievi a bolle per i punti di segnalazione del pericolo valicabile od assoluto.*

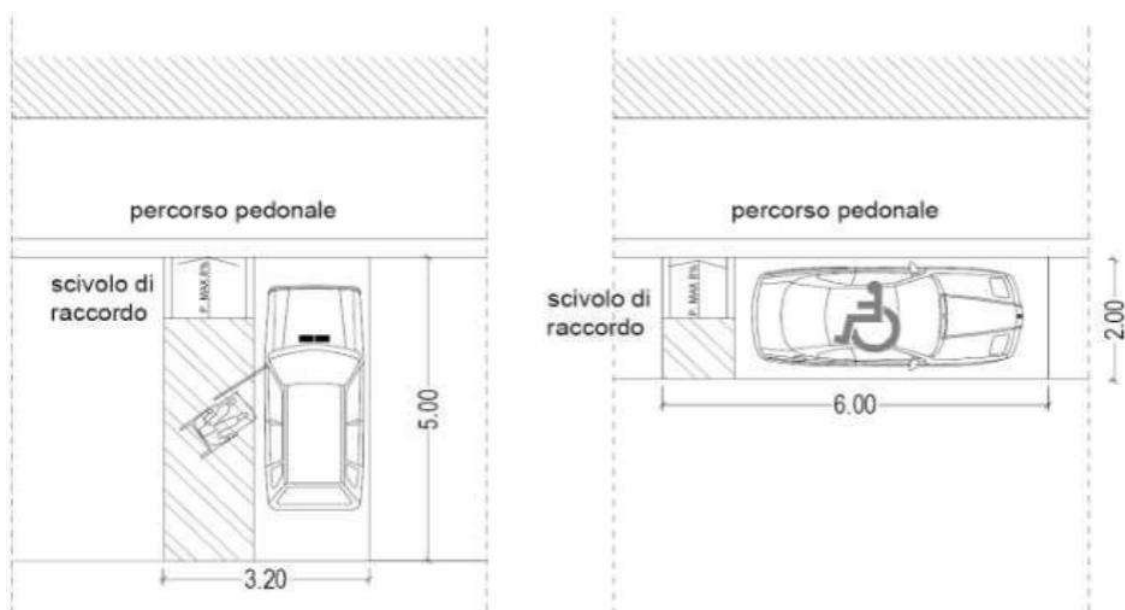
### 3.6 La presenza e lo stato dei parcheggi nei pressi dei percorsi:

*nell'ambito dei parcheggi o delle attrezzature per la sosta, muniti di dispositivi di controllo della durata della sosta ovvero con custodia dei veicoli, devono essere riservati gratuitamente ai detentori del contrassegno almeno 1 posto ogni 50 o frazione di 50 dei posti disponibili. Nelle aree di parcheggio devono comunque essere previsti, nella misura minima di 1 ogni 50 o frazione di 50, posti auto di larghezza non inferiore a m 3,20, riservati gratuitamente ai veicoli al servizio di persone disabili. Detti posti auto, opportunamente segnalati, sono ubicati in aderenza ai percorsi pedonali e nelle vicinanze dell'accesso dell'edificio o attrezzatura considerata. Al fine di agevolare la manovra di trasferimento della persona su sedia a ruote in comuni condizioni atmosferiche, detti posti auto riservati sono, preferibilmente, dot*

*ati di copertura. Si considera accessibile un parcheggio complanare alle aree pedonali di servizio o ad esse collegato tramite rampe o idonei apparecchi di sollevamento. Tali stalli se disposti parallelamente al senso di marcia, la lunghezza degli stessi deve essere tale da consentire il passaggio di una persona su sedia a ruote tra un veicolo e l'altro. Il requisito si intende soddisfatto se la lunghezza del posto auto non è inferiore a 6 m; in tal caso la larghezza del posto auto riservato non eccede quella di un posto auto ordinario.*
